Rüfen

Autorin: Gertrud Haidvogel | Stand: 31.12.2011

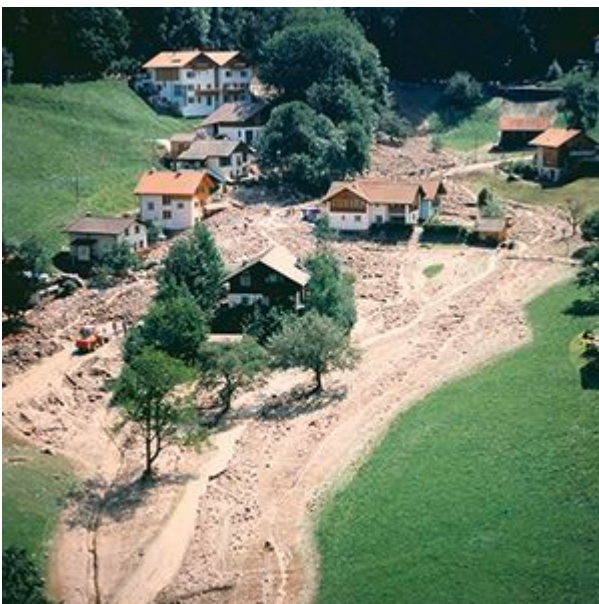
Luftaufnahme des von einer Rufe überschwemmten Weilers Sütigerwis in der Gemeinde Triesenberg, 31.7.1995. © Liechtensteinisches Tiefbauamt.

Gemäss dem ersten Rüfegesetz von 1871 hatten die Rüfeverbauungen auf Anordnung bzw. mit Zustimmung der Regierung durch die betroffenen Gemeinden und Privatinteressenten zu erfolgen; der Staat konnte Subventionen gewähren. 1899 wurde eine Landesrüfekommission als Beirat der Regierung eingerichtet. Trotz erheblicher finanzieller und personeller Aufwendungen (1894–1920 ca. 750 000 Kronen, 1921–36 rund 600 000 Fr.) gelang die erfolgreiche systematische Verbauung der Rüfen erst nach 1937, als die Bauausführung in die Zuständigkeit des Staats übergang und der Landesbeitrag von 50 % auf 70 % erhöht wurde. Die Regulierung erfolgt seither mit Quersperren aus Beton, Längsbauwerken (v.a. bei sehr steilen Hängen, im Unterlauf sowie direkt am Schuttkegel) sowie Kies- und Schlammfassern im Talboden. Die Feststoffe werden seit der Errichtung des Binnenkanals (1931–43) bzw. seit der Abtrennung der Rüfen vom Rhein nicht mehr in den Vorfluter transportiert. Lediglich das Wasser wird in den Binnenkanal eingeleitet, während Geschiebe- und Schlammfrachten in Sammelbecken aufgefangen und wenn möglich verwertet, ansonsten deponiert werden. 1937–47 wurden rund 1 Mio. Fr. und seither etwa 130 Mio. Fr. in die Rüfeverbauung investiert (inkl. Unterhalt). Dass im Fall des Übersteigens des Bemessungshochwassers für die Verbauung noch immer Risiken bestehen, zeigte 1995 ein verheerendes Ereignis in Triesenberg/Triesen mit Schäden von über 15 Mio. Fr.
